## **Neue Reparaturlösung Unterschale**

Die neue Reparaturlösung setzt sich aus speziell angefertigten Kunststoffteilen zusammen, die überlappend auf die beschädigte Unterschale montiert werden. Zusätzlich ist die Installation eines neuen Spoilers und Verlängerungen in der originalen Farbe Weiß erforderlich.

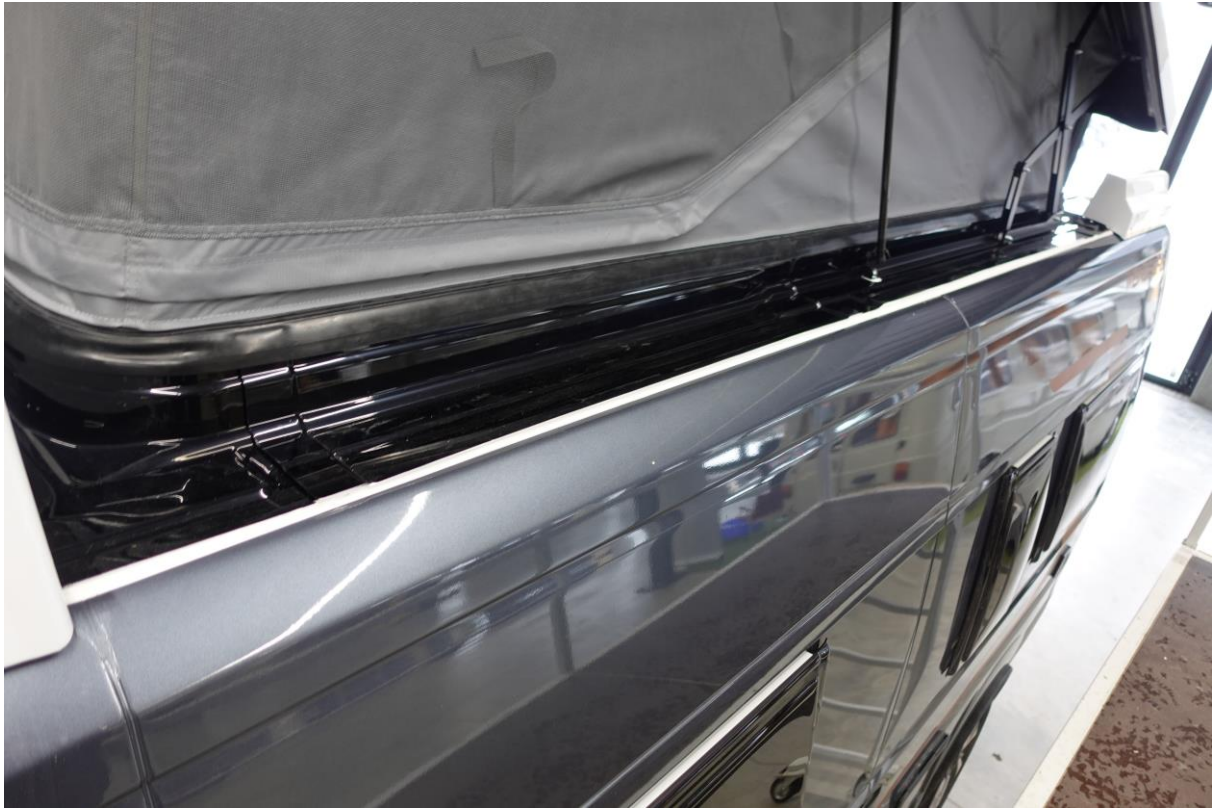
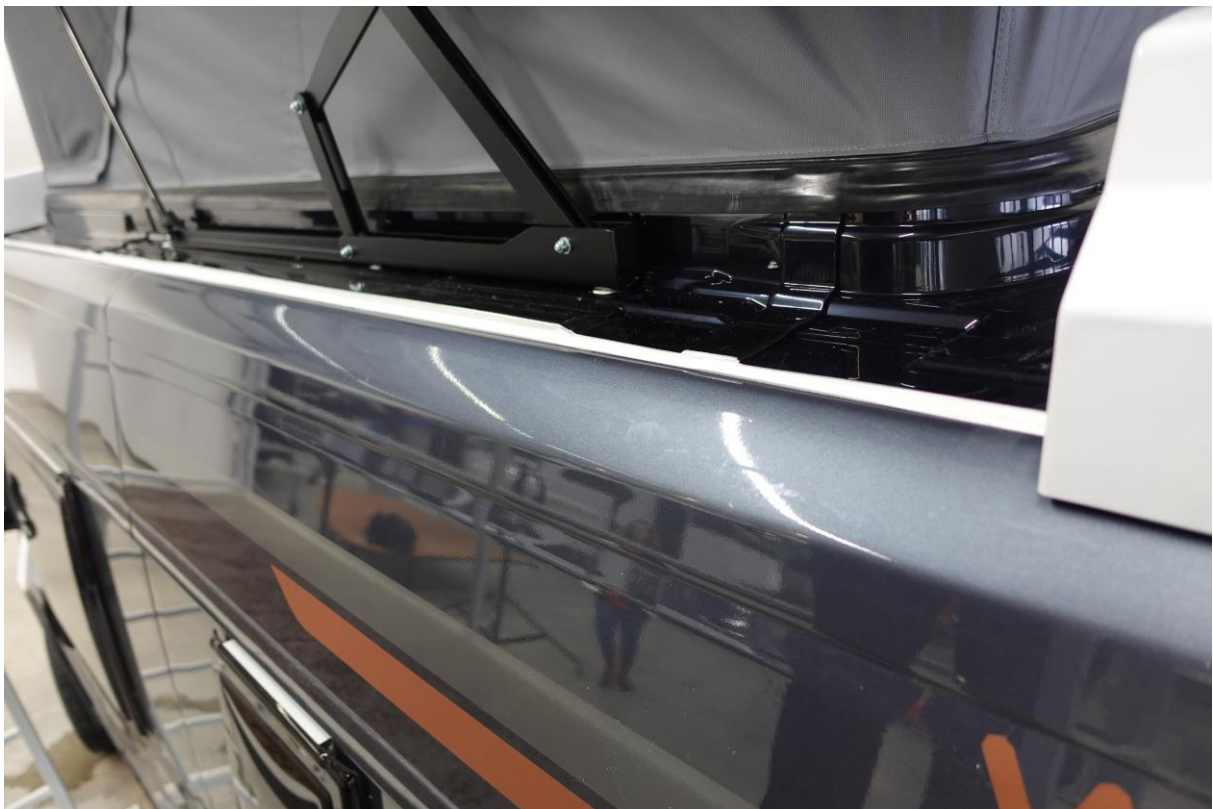
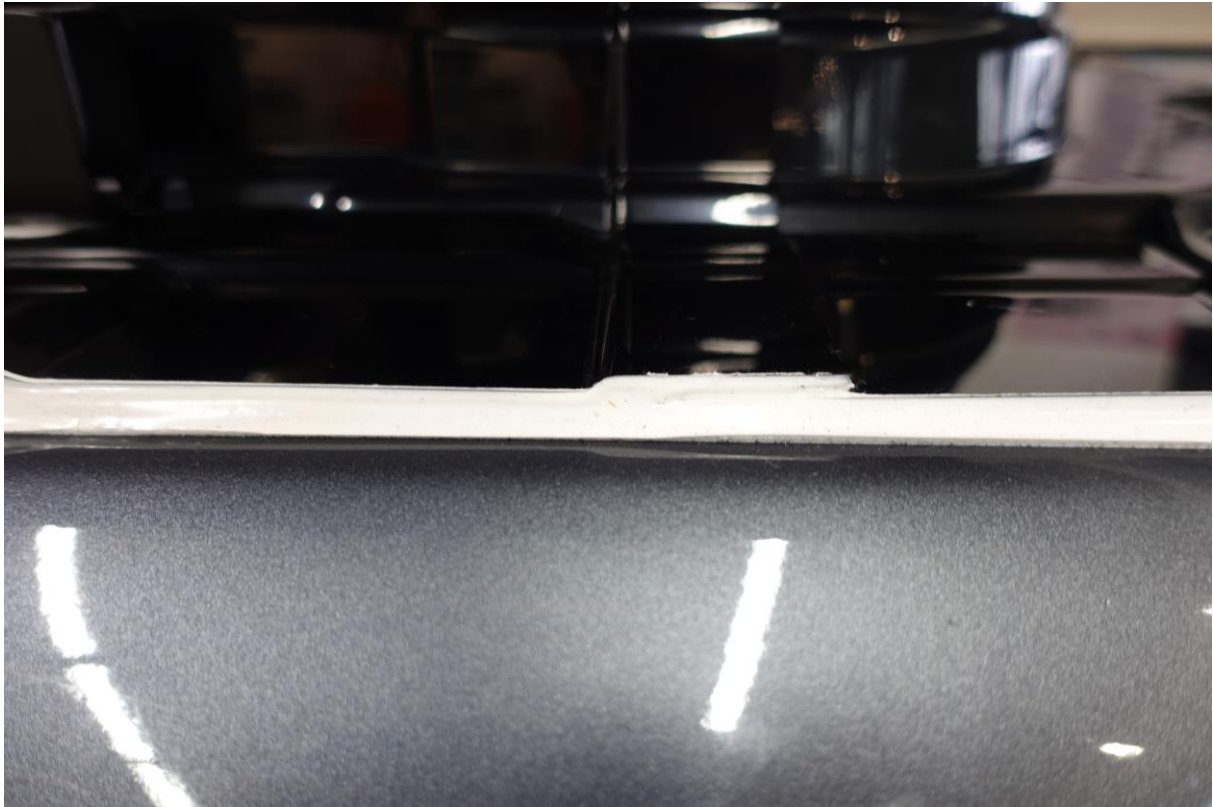
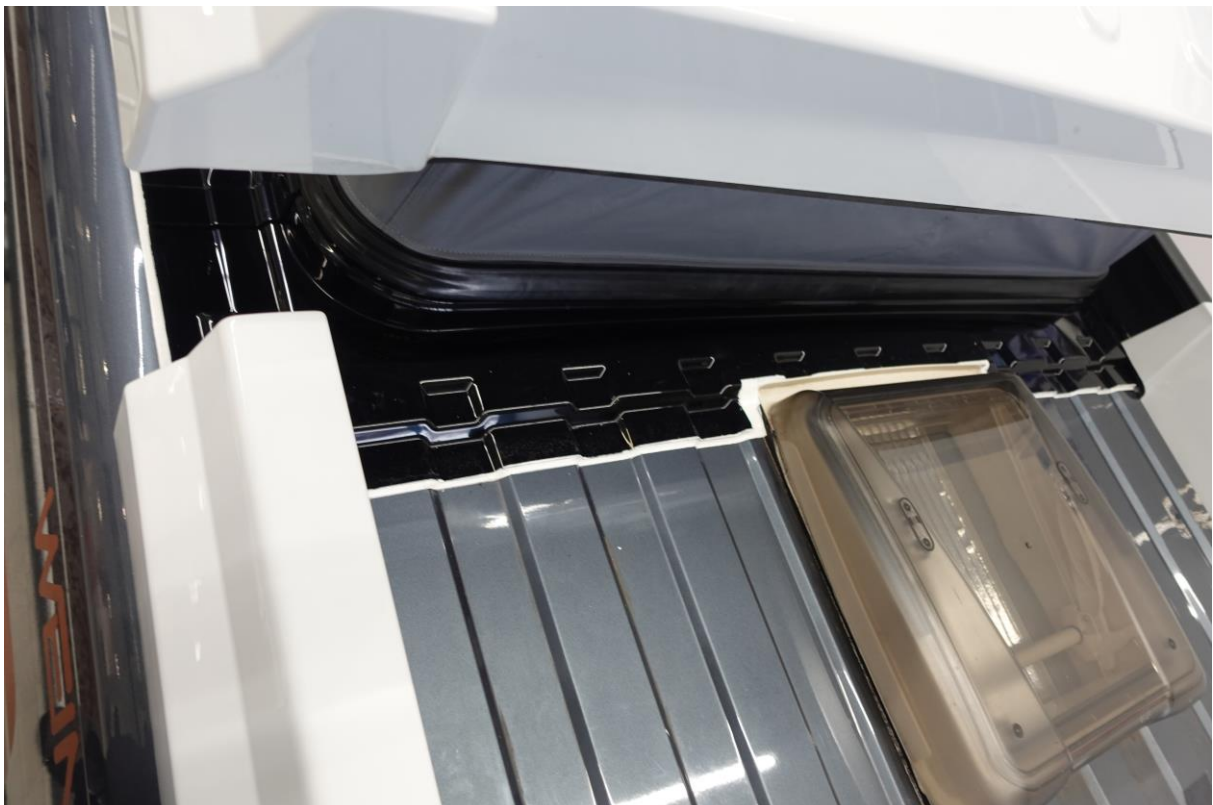
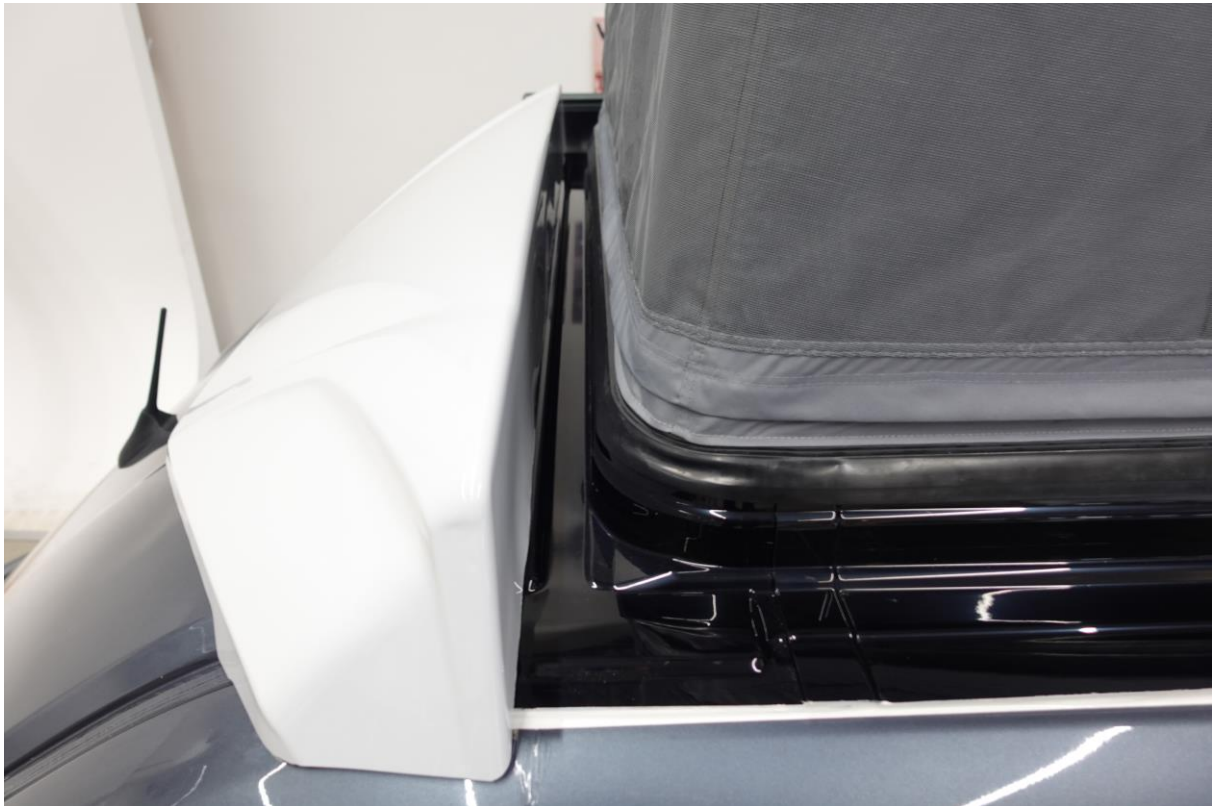
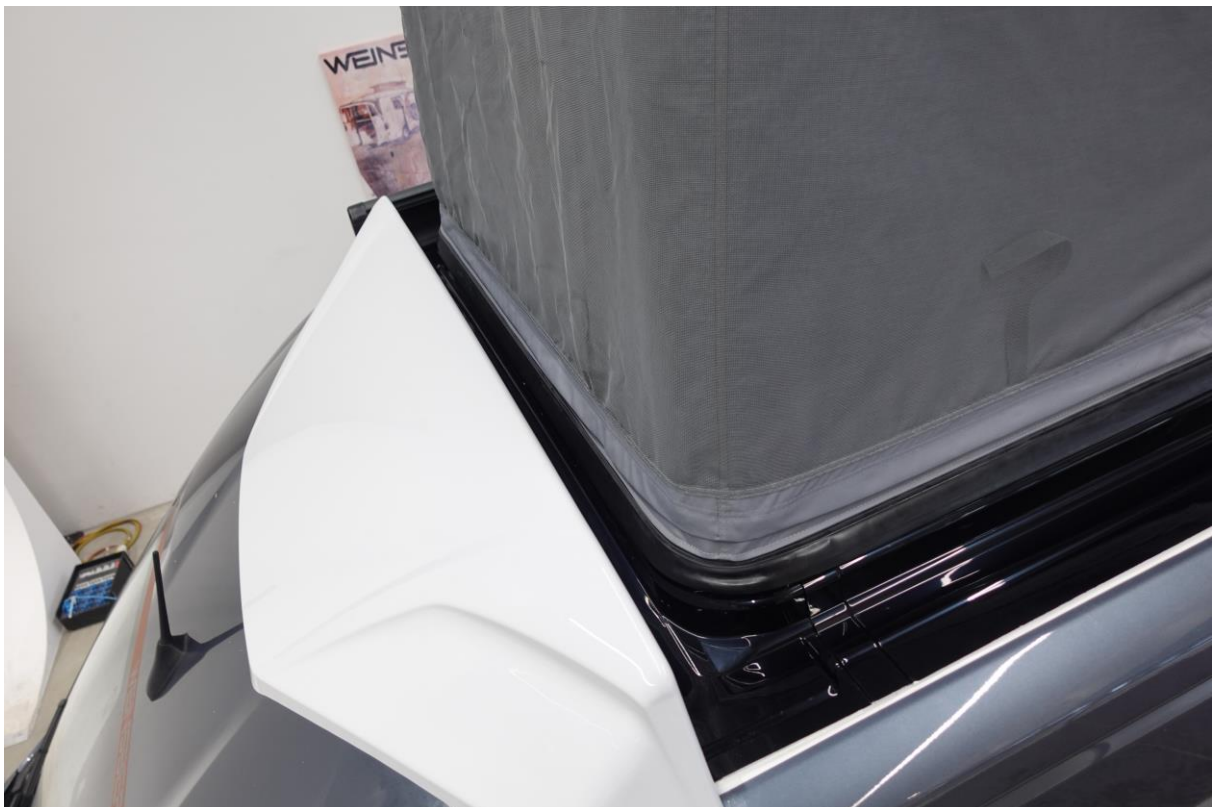
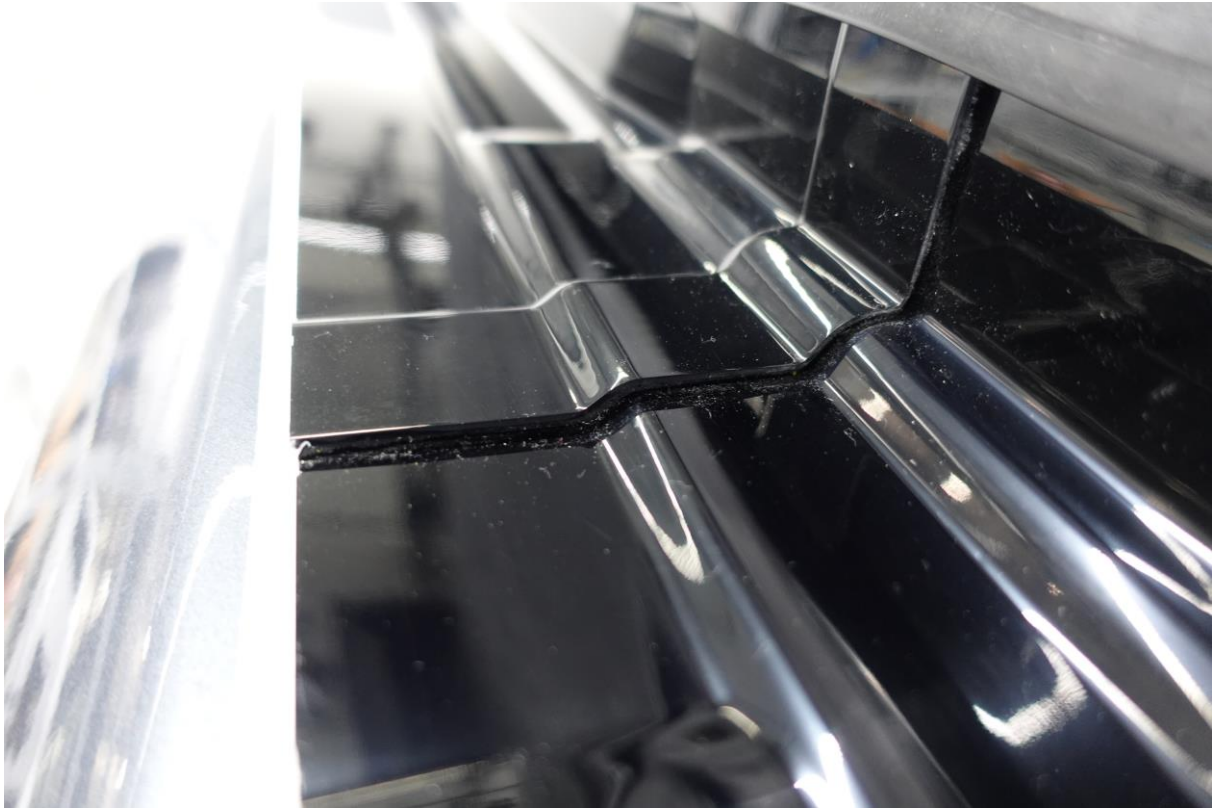
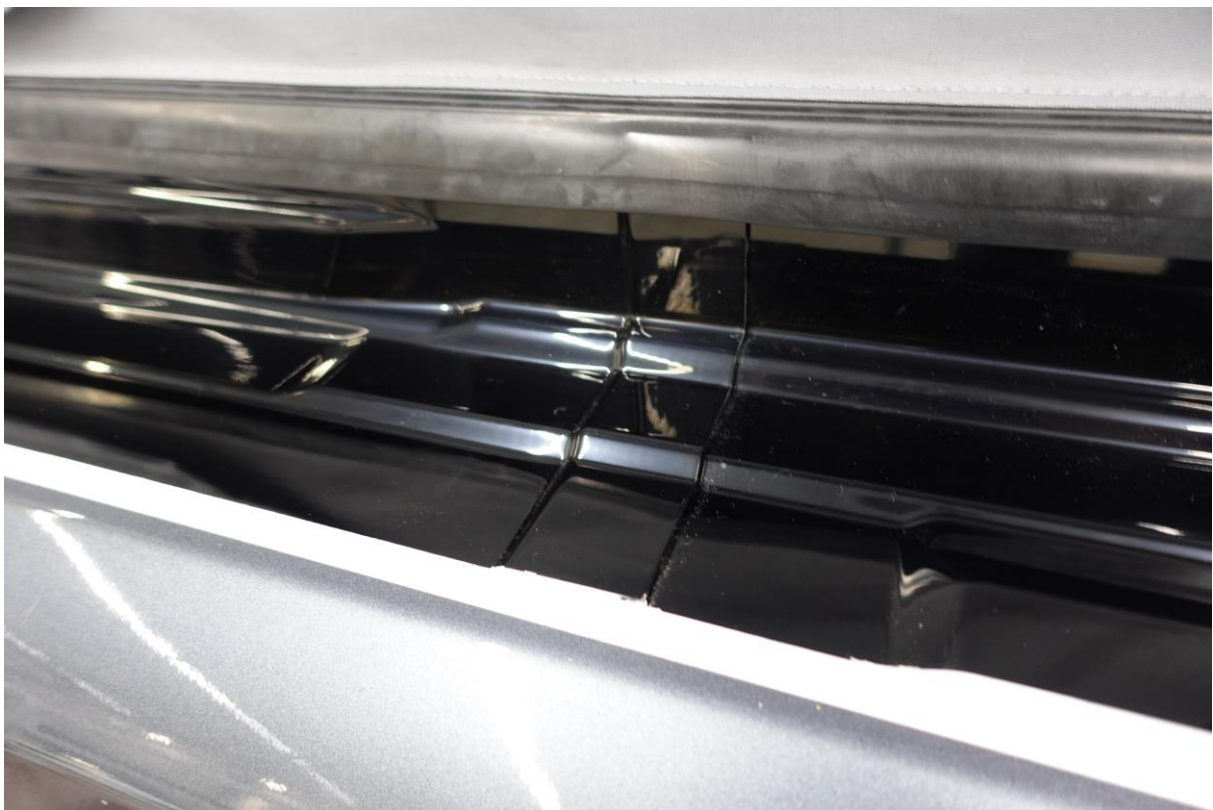
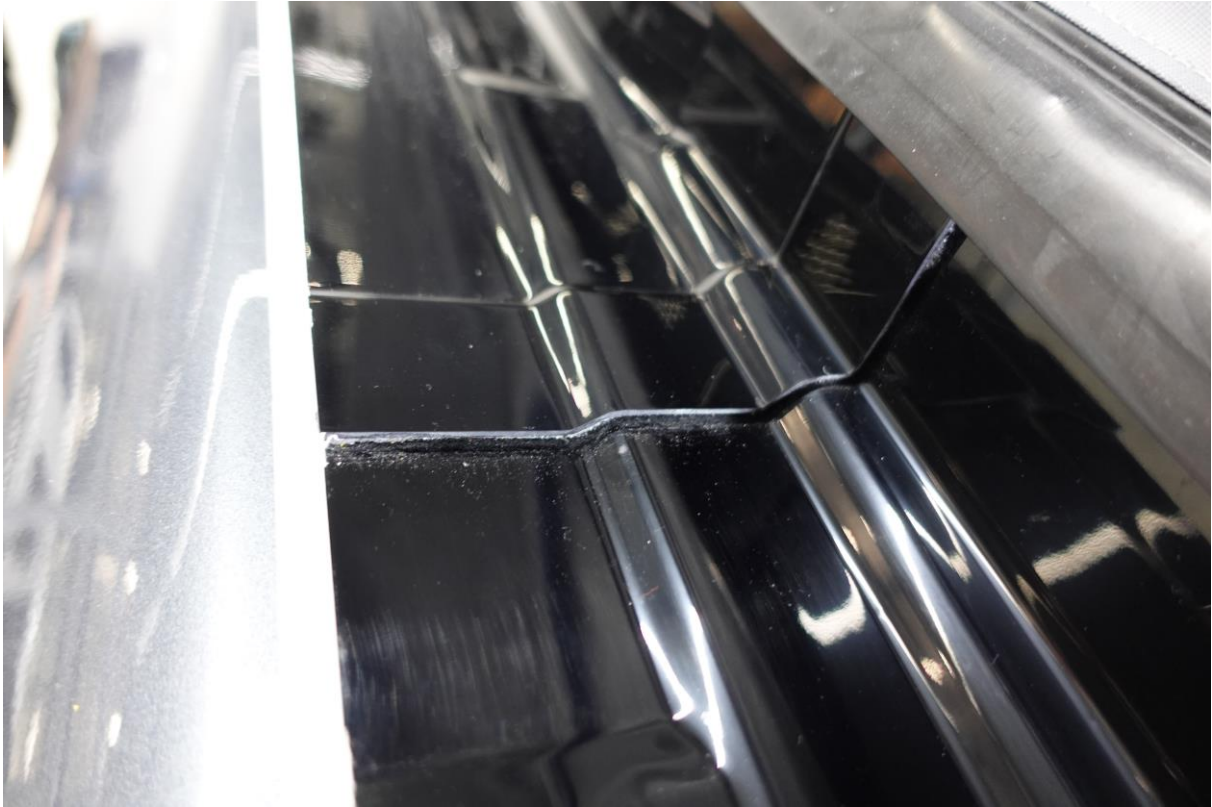
Das Klebeband an den Überlappungen dient lediglich als Montagehilfe und hat keine Dichtungseigenschaft. Die Abdichtung erfolgt dahinter und ist mit bloßem Auge nicht sichtbar.

Nachfolgend finden Sie Bilder der Reparaturlösung.
